# **Bomenbeheerplan** voor Slot Loevestein

Opgesteld medio-eind 2020

**opdrachtgever** Stichting Museum Slot Loevestein

**eindversie** donderdag 3 december 2020

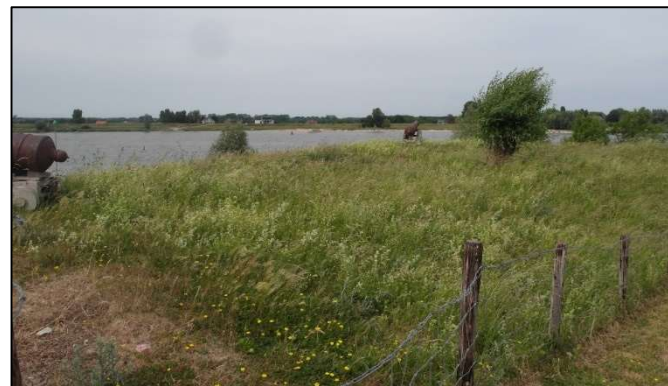
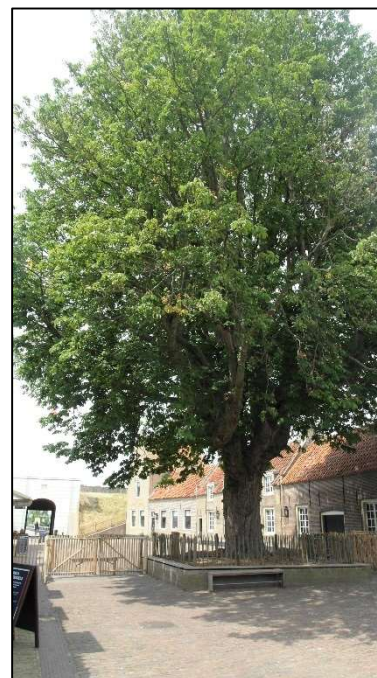
Een tamelijk jonge alleenstaande schietwilg op het voormalige rondel. Spontane oorsprong. Op deze plaats is een knotboom echter niet gewenst; en heeft in ieder geval geen militaire betekenis. Deze boom zal dan ook worden gerooid.

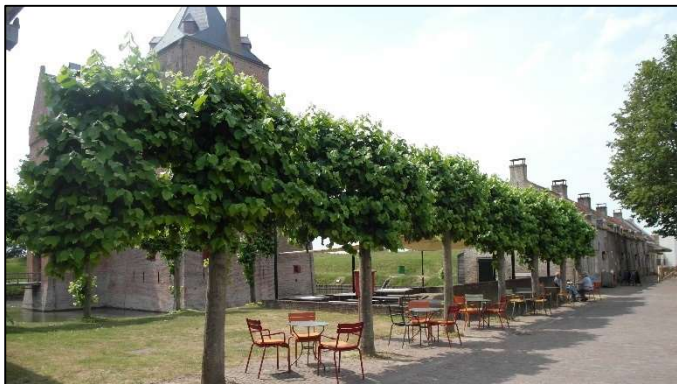
### 3. rij linde [in leivorm]

Deze bomen zijn vitaal en goed onderhouden. Jaarlijks knippen, zoals nu gebeurt, is op zich prima. Dit soort beplanting is echter niet zo karakteristiek op een vesting; het is meer een element voor in tuinen en soms ook zoals hier op een terras. Het ontnemt de voorbijganger een zicht op het kasteel zelf. Dat is jammer. Juist deze open plek in het "straatje" biedt hier een voorproefje van het kasteelbezoek. Een alternatief zou zijn een lage geschoren heg [ $< 1,0$  meter] aan de zuidzijde om de lijn vast te houden, en wat beschutting te bieden.

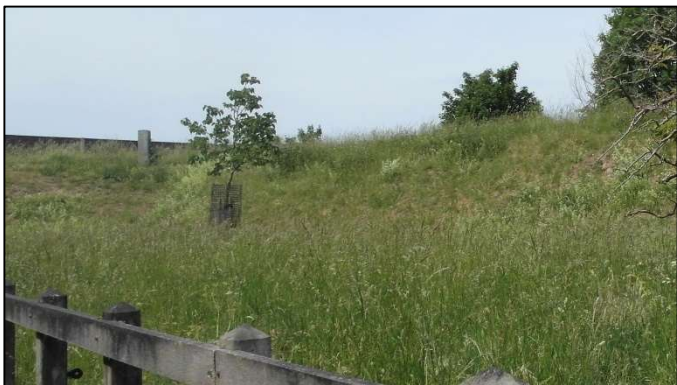
## 6. zwarte moerbeï

Jonge, vorig jaar aangeplante struik. Goed aangeslagen, vitaal.

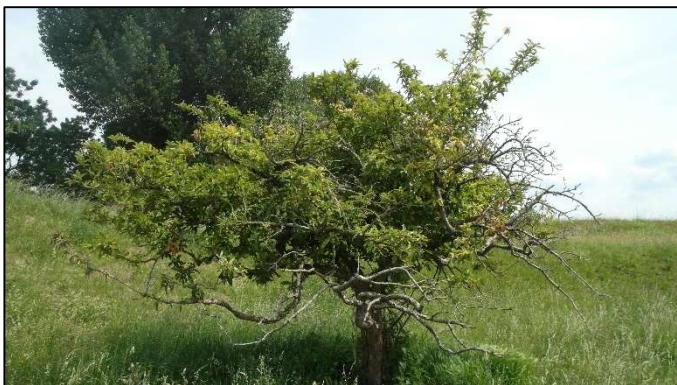
## 7. mispel

Matig vitale struik, blijkbaar al jaren aangetast door ziekte en plagen. Deel van de struik is afgestorven. Het lijkt nu een combinatie van meeldauw [wellicht bevorderd door droog en warm voorjaar], mogelijk wat spint en een donsvlindersoort [geen dieren aangetroffen, wel losse spinsels]. Hoewel de soort als goed klimaatbestendig bekend staat, is misschien deze plant de combinatie van wind en droogte niet machtig. Ook eens kijken naar de vastheid van de bodem. Behandeling nu is door

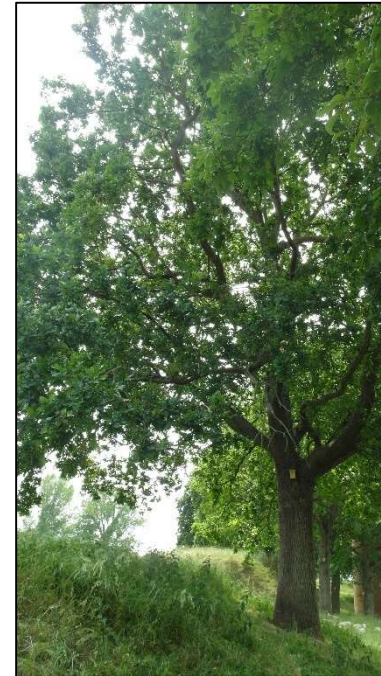
### 11. zomereik

De boom is redelijk vitaal; maar hij heeft als zoveel eiken een net wat ijle kroon. Nattere zomers zouden de boom wel goed doen.

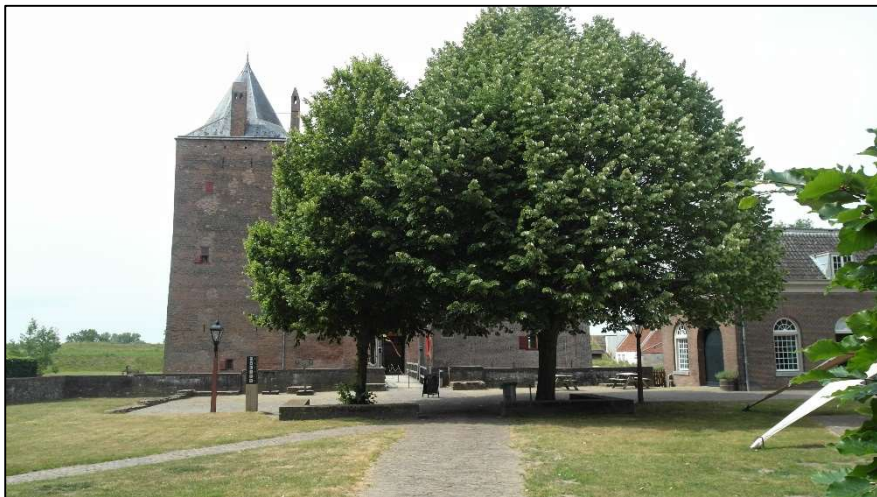
### 13 en 14 boomgroep linden

De boomgroep bestaat uit twee lindes: een zilverlinde rechts en een kleinbladige linde links. De plek waar deze bomen staan is historisch van belang. Het is de locatie van de verdwenen voorburcht. Deze is door een ingreep, met gebruik making van oude fundamentresten, zichtbaar gemaakt. Dat is op zich een goede keuze, want het maakt verdwenen gebouwen zichtbaar en geeft daardoor context, bijvoorbeeld op de plaats van de ophaalbrug. Op deze plek zijn echter twee lage nieuwe muurtjes gemetseld; zonder historische betekenis. Dit maakte onderdeel uit van een aanvullende herinrichting van het voorplein na de restauratie in de 80-er jaren., met de twee lindes als extra markering. Het restauratieplan is echter verloren gegaan [med. Jan Kamphuis].

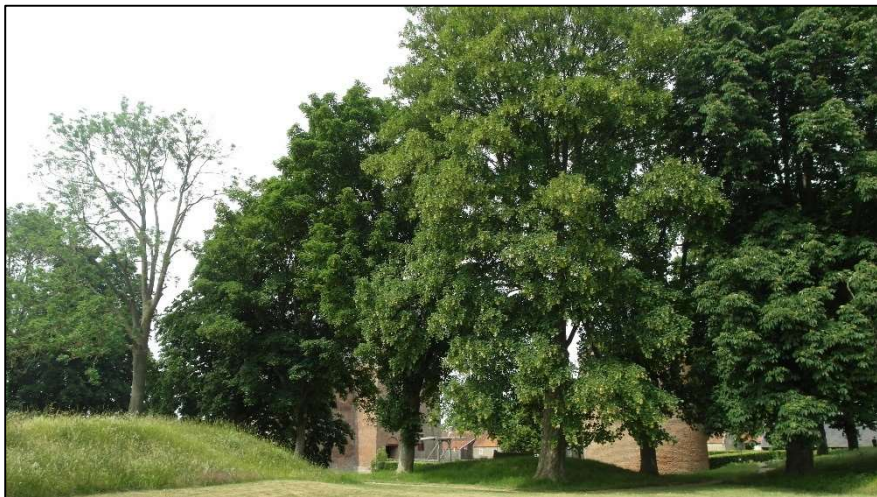
**17, 18, 19. groep esdoorns**

Groep van drie gewone esdoorns in een grotere groep bomen [een quasi-laan] op de wal tussen Dragon- en Kerkhofbastion. Alle vitale bomen, geen verder maatregelen.

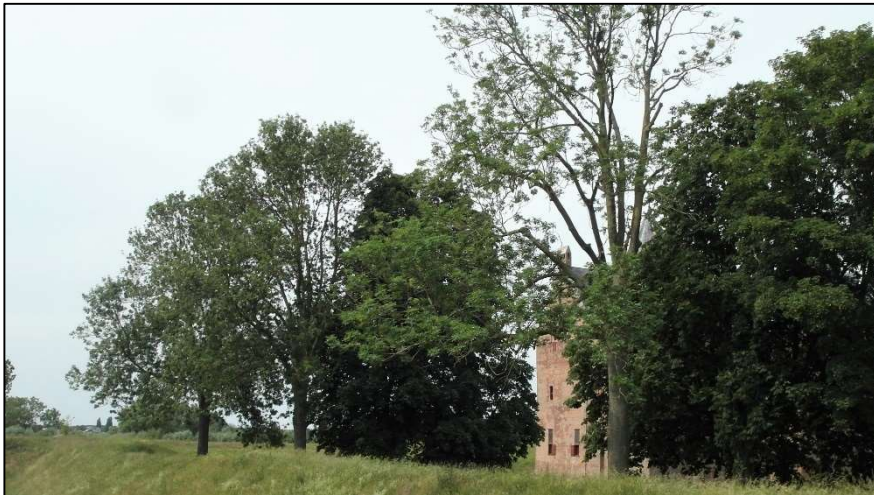
Het gaat om de beide bomen links op de foto [verder naar rechts boom 22, boom 21 -de zieke es- en de esdoorngroep]. Deze essen zijn zeer waarschijnlijk ook aangetast door essentaksterven. De kronen zijn ijl en er is al wat waterlot te zien. Het verloop van deze ziekte, een schimmelaantasting, is wat wisselend maar de meeste aangetaste bomen zijn binnen 5 jaar dood. Beide bomen zullen daarom in combinatie met het kappen van de vrijwel dode es, boom 21, worden gerooid. Herplanten van deze bomen met gladde iep en ruwe iep.

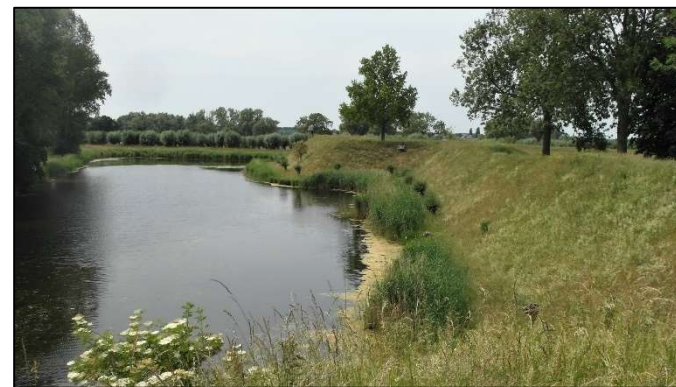
### 26. rij knotwilgen.

Op de buitenberm/escarp staande rij wilgen. De rij is inmiddels verre van volledig. Naar schatting is meer dan de helft van de bomen inmiddels uitgevallen. De bomen zijn niet hoog en ook tamelijk dun. Wellicht zijn deze bomen de afgelopen jaren jaarlijks geknot, waardoor de diktegroei achter is gebleven. Knotten voortzetten, maar eens per twee jaar. Verder bijpoten tot ongeveer 1 boom/10m<sup>1</sup> door staken diep te planten, en deze vervolgens uit te rasteren. Als er lokaal plantmateriaal is dit toepassen.

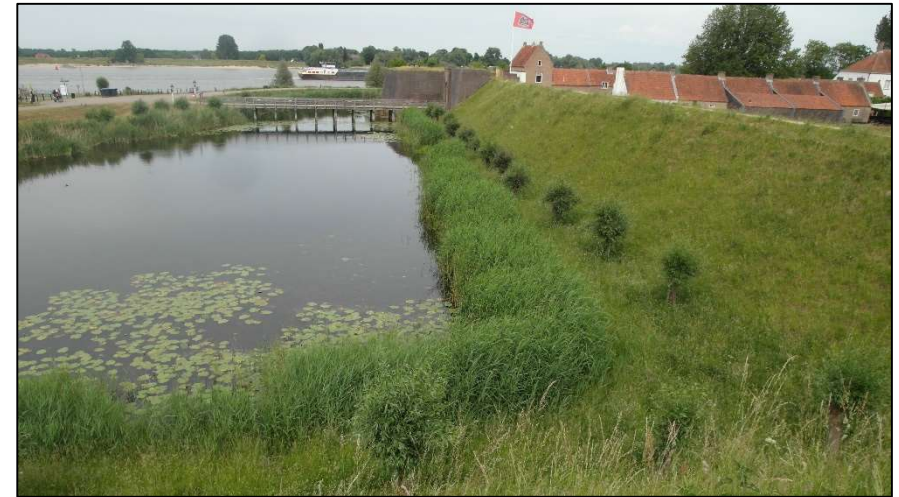
### 30. rij knotwilgen

Vrij complete rij knotwilgen [schietwilg]. Toch zijn veel bomen matig vitaal door stambeschadigingen en waarschijnlijk ook door jaarlijks knotten. Er zijn drie maatregelen gewenst. In de eerste plaats de rij uitrasteren met een flexinet tijdens perioden van begrazing om verder vraatbeschadiging te voorkomen. Verder het knotten strikt beperken tot 1 keer per 2 jaar, en dus niet jaarlijks. Verder nog enkele nieuwe knotten zetten, conform de aanpak in de andere rijen.

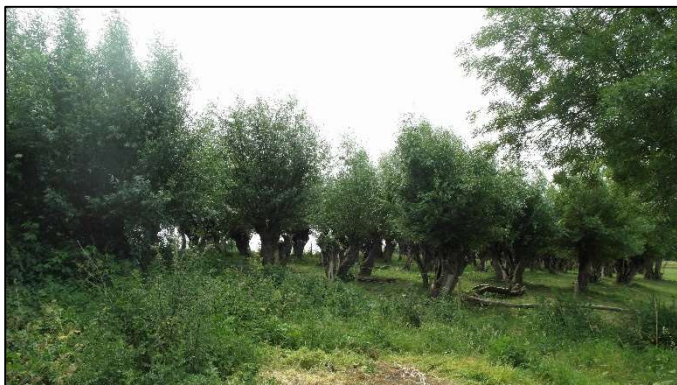
## 50. groep knotwilgen

Vitale groep knobomen [schietwilg], ondanks veel stambeschadigingen, die overigens wel weer voor een schilderachtig effect zorgen. Als vorm van hakhout op het glacis zeker acceptabel. Een keer in de drie jaar knotten zou kunnen.

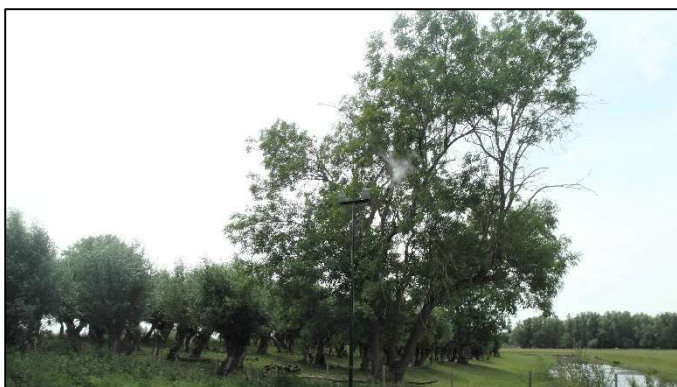
## 51. twee essen

Twee doorgegroeide, ooit waarschijnlijk met boomgroep 50 meegeknotte essen. De bomen zijn redelijk vitaal; er zit wel wat oudere taksterfte in. Opnieuw gaan meeknotten is een zeker risico, zeker als er ook essentaksterfte heerst. . Er is verder geen publiek gevaar. Eventuele takbreuk wegen voortgaand afsterven of broek van de oude knot is derhalve acceptabel.

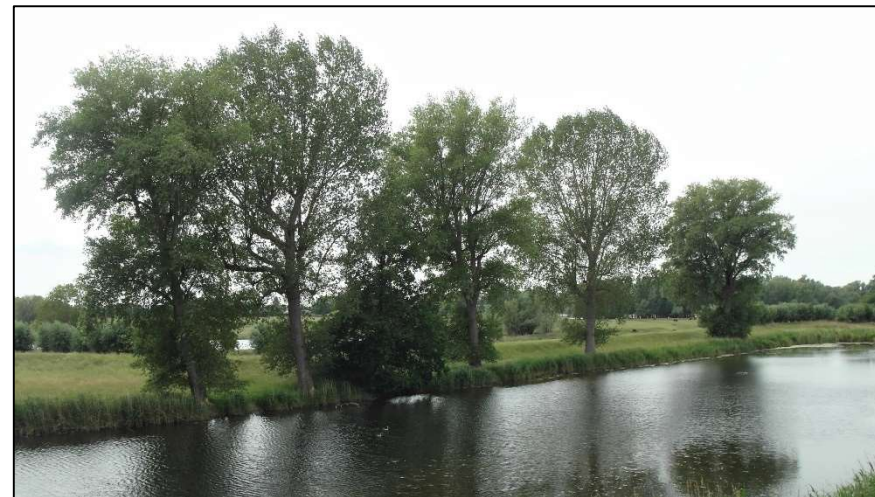
## rij populier

Rij oudere populierlangs de bedekte weg van de enveloppe op de grens met de contrescarp. De bomen zijn een aantal jaar geleden op hoogte gekandelaberd. Momenteel wordt de vitaliteit van deze bomen aangetast door vreterij aan de schors bij de stamvoet door de in de vestinggracht en -wal gevestigde bevers.

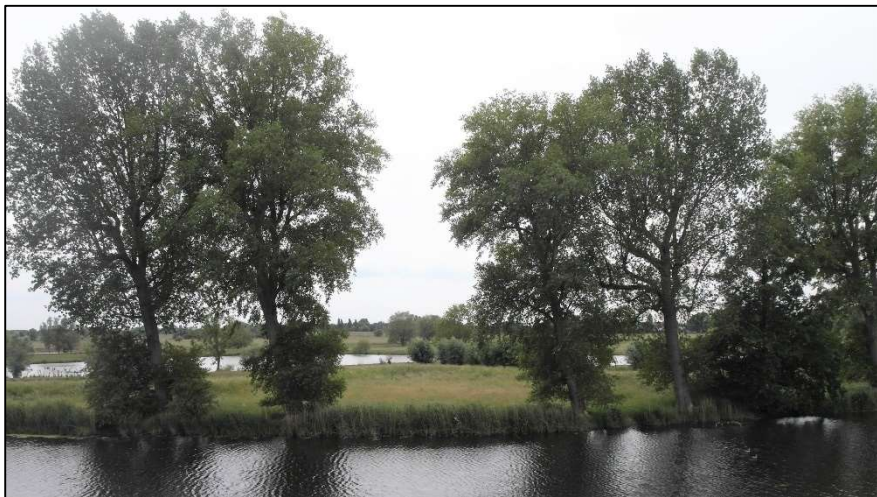
## 55. zomereik

Spontane eik in de rij populier, tussen bomen 54 en 56 [op bovenstaande foto rechts]. Vitale boom, laagbetakt laten. Zou zich mogelijk als monumentale boom kunnen ontwikkelen, zeker als de populieren gaan verdwijnen.

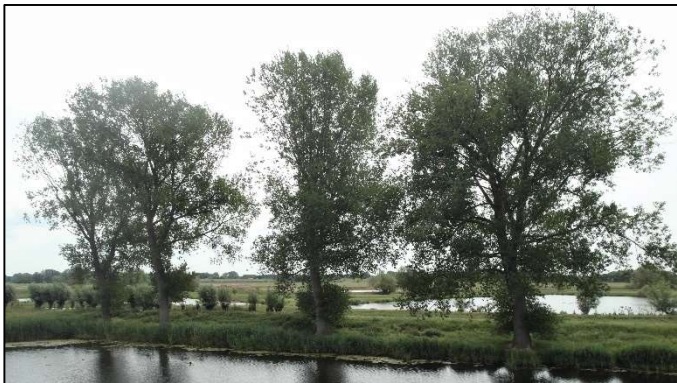
### 63, 64, 65, 66. rij populier

Nog redelijk tot matig vitale populieren, maar wel alle met gedeeltelijke bevervraat. De kronen zijn dito bebladerd. Zie voor behandeling verder boom 52 en verder. De bomen 65 en 66 staan in het zicht vanaf de toegangsweg [Maasweg] bij de oude molen. Deze zullen worden gekapt.

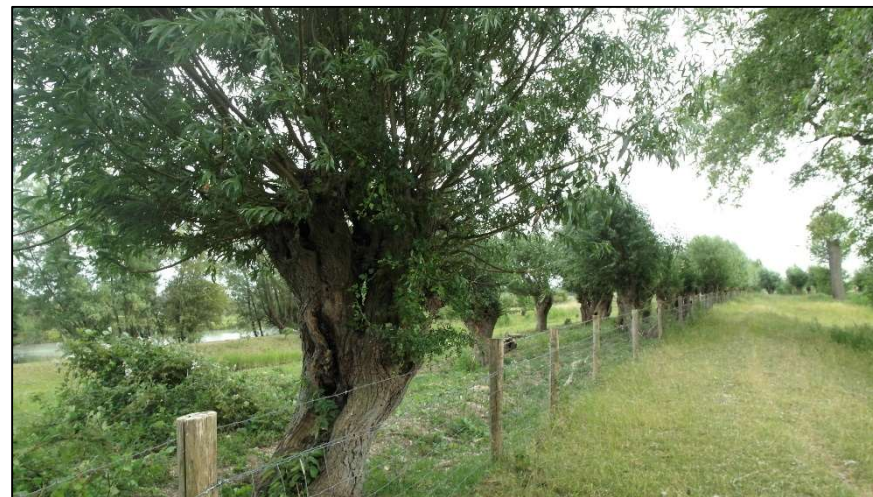
### 68. groep knotbomen

Vitale, wat oudere groep knotwilgen [schietwilg], oudere stammen maar wel veel holtes. De vitaliteit op termijn is daardoor wat kwetsbaar door verhoogd breukrisico. De groep staat evenals de boomgroepen 50 en 76 op het glacis, achter de bedekte weg. Knotfrequentie 1 keer in de 2 jaar, misschien soms eens 3 jaar om houtgroei/diktegroeï mogelijk te maken. Soms wat open staand door uitval. Enige inboet is wel wenselijk.

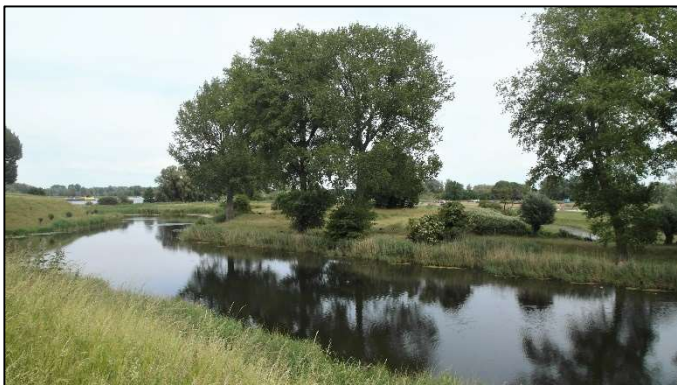
**72, 73. populieren**

Het gaat om de twee bomen in het midden van de foto; de rechter is de zwarte populier 71.

Boom 72 is rondom geringd door de bevers. Daarboven zal de boom zeker afsterven, maar wellicht gaat de stobbe nog uitlopen. Beide bomen hebben open en wat ijle kronen.

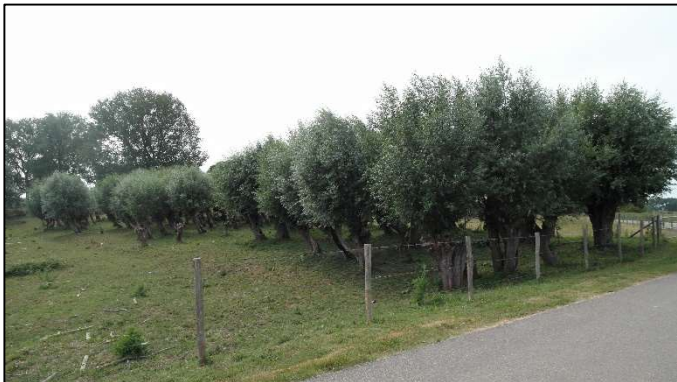
## 76. groep knotbomen

Groep oudere knotwilgen, vitaal maar mede door schapenbegrazing waarschijnlijk toch veel stambeschadigingen. De vitaliteit op termijn is daardoor wat kwetsbaar door verhoogd breukrisico. De groep staat evenals de boomgroepen 50 en 67 op het glacis, achter de bedekte weg. Knotfrequentie 1 keer in de 2 jaar, misschien soms eens 3 jaar om houtgroei/diktegroei mogelijk te maken.

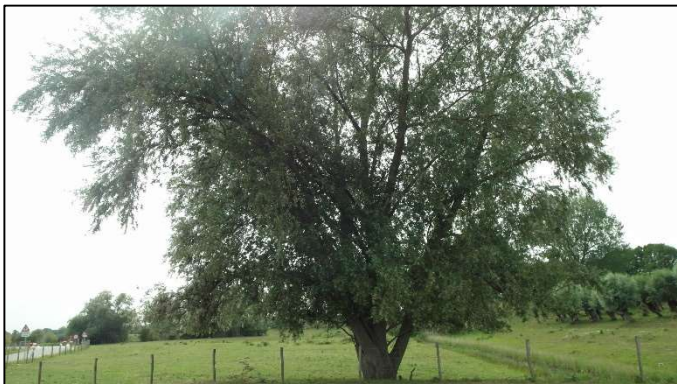
## 77. schietwilg

Op zich vitale boom, maar door knotverleden, of eenmalig afzetten en verder weer vrijuit groeiend, gevoelig voor breuk op termijn. Niet direct een gevaar want er is voldoende afstand tot de weg. Geen verder beheer, wel inspecteren op aanhechting en mogelijk optredende rot.

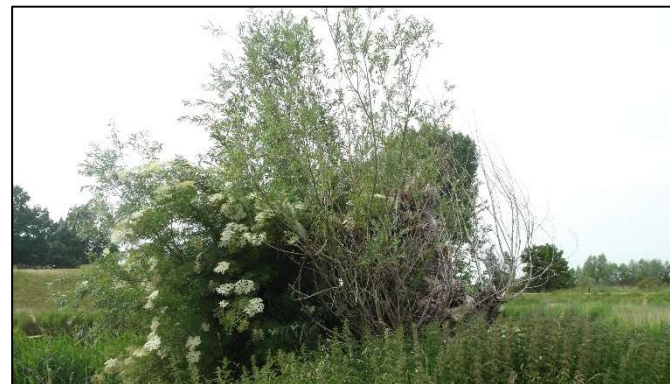
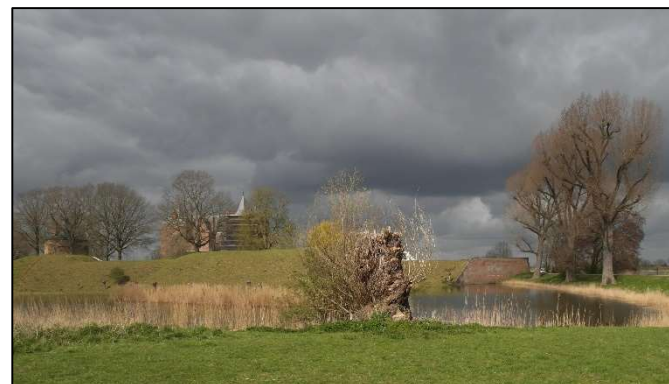
## 78. knotboom

Verreweg de oudste knotboom [schietwilg], maar nu door natuurlijke sterfte niet meer vitaal. Karakteristieke boom op opvallende plaats. De ingroeide vlier afzetten en ruimen. Er is nog wat opslag die in het licht gehouden moet worden. Niet meer knotten, en het eventuele opschot zo lang mogelijk laten zitten.

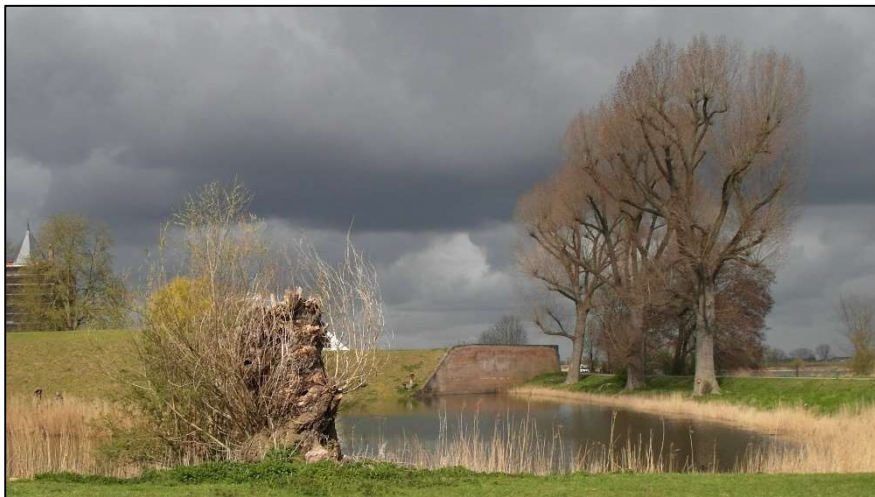
## 79, 80, 81 rij populier

Nog drie exemplaren resteren hier van een dichtere bomenrij langs de toegangsweg. Imposante exemplaren, die eerder al zijn gekandelaberd. De bomen lijken nog vitaal te zijn. De hergroei is zonder meer goed. Wel speelt hier het bekende risico op takbreuk van het opschot door de slechte aanhechting in het hout. Door de ligging is dit ook een veiligheidsrisico voor bezoekers en personeel. Daarom mag het opschot niet te zwaar worden. Eén keer in de vier of vijf jaar weer geheel snoeien.

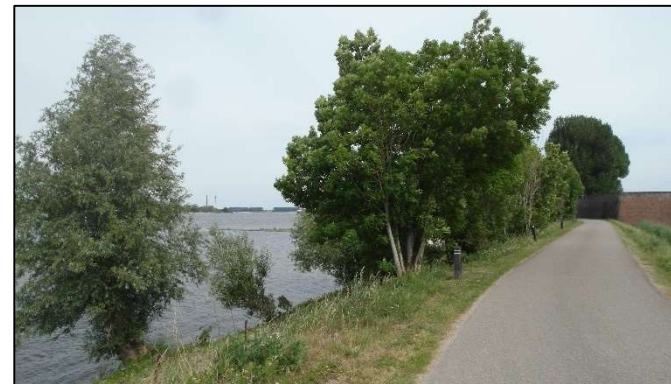
## 82. loofhoutsingel

Gemengde, smalle loofhoutsingel, direct langs de toegangsweg. Bestaat uit es, schietwilg, meidoorn, gewone esdoorn en veldiep. Vitaal, maar wel enig risico op iepziekte. De singel is in laagfrequent hakbeheer, met enkele overstaanders. Dit beheer voortzetten door eenmaal per 5-7 jaar te kappen. Overstaanders definitief aanwijzen. Incidenteel snoeiwerk wegens ligging in wegberm.
