# **Bomenbeheerplan** voor Slot Loevestein

Opgesteld medio-eind 2020

**opdrachtgever** Stichting Museum Slot Loevestein

**eindversie** donderdag 3 december 2020

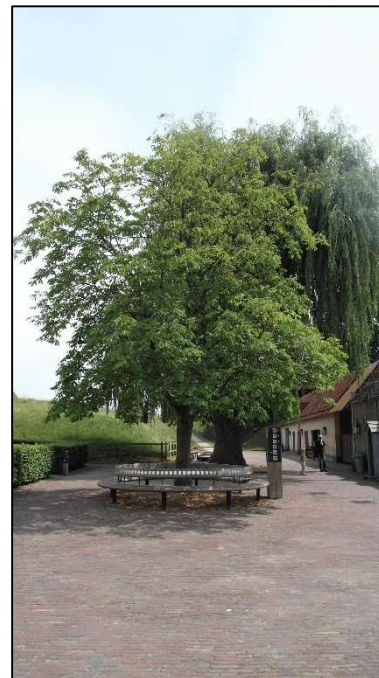
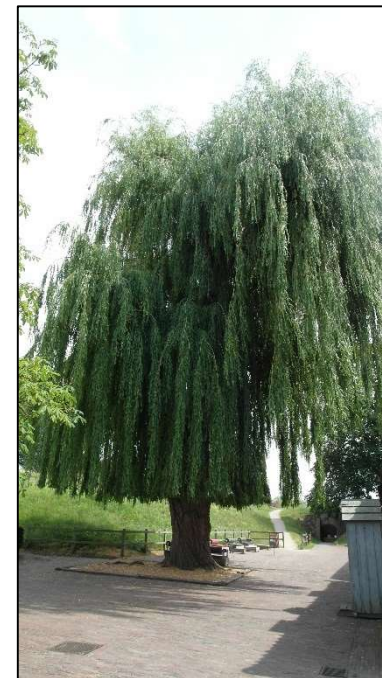
### 4. paardenkastanje

Een herdenkingsboom, met een ronde zitbank waar de boom het middelpunt van vormt. De boom is matig vitaal en heeft een vrij ijle kroon. Ook hier zal de beluchting door het plaveisel en droogte op hete dagen een negatieve rol spelen. In 2019 is kastanjeziekte waargenomen in de vorm van oude bloedingsplekken.

Deze boom belemmert ook het zicht vanuit het dwarsstraatje op de Commandeurswoning.

De boom zal worden geamoveerd, en de stobbe wordt gefreesd, met herbestrating in het oorspronkelijke plaveiselstramien. De herdenkingsbank wordt rondom de treurwilg [boom 5] herplaatst.

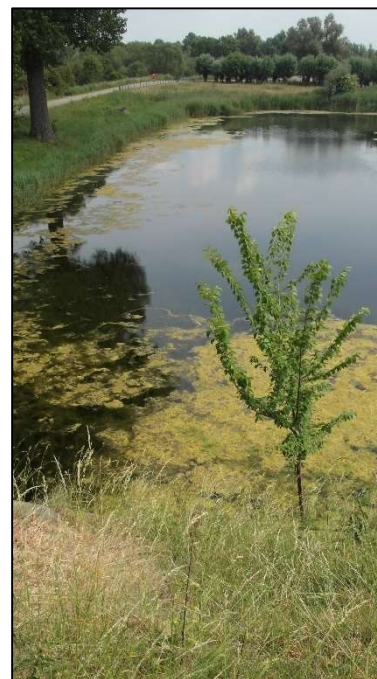
## 8. veldiep

Spontane kiemling, waarschijnlijk afkomstig uit de singel er tegen over [82]. De boom heeft door schapenvraat een beschadigde bast.

Hoewel op bastions traditioneel geen bomen staan, vanwege de benodigde manoeuvre ruimte voor het geschut, is een iep bovenop de wal, en op de hoek van het grote stenenbastion, een aardige herinnering aan de ooit bestaande periode van de iepenrijen op de wallen. Het is daarom aardig om de boom te handhaven. Bescherming tegen de schapenvraat is prioritair. Daarna de komende jaren beoordelen of de overwalling van de wond goed plaatsvindt. Dan ook enige vormsnoei in de kroon om een goede spilaanzet te krijgen.  
[inmiddels door schapen opgevreten]

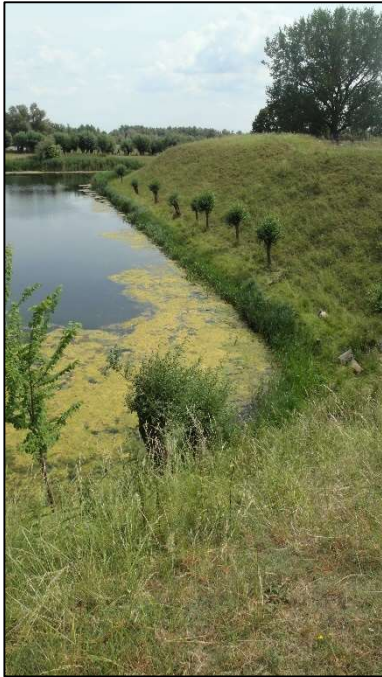
## 9 rij knotwilgen

Op de buitenberm van de wal staande rij knotwilgen [schietwilg]. De vitaliteit van de bomen is goed. De rij zelf is echter niet meer compleet.

De oorspronkelijke rijafstand was ongeveer 4-5 meter, maar die is inmiddels overal verdubbeld en dat is voor het beeld voldoende. Herbeplanten met diepe staken of poten, en uitrasteren, ook tegen bevers! Het gaat dan om ongeveer 7 bomen.

Voorlopig alle bomen om de twee haar snoeien, en als de groei wat minder is om de drie jaar. Een keer iets langer laten staan zorgt voor een betere stamgroei, maar heeft wel een iets groter risico van windworp of breuk.

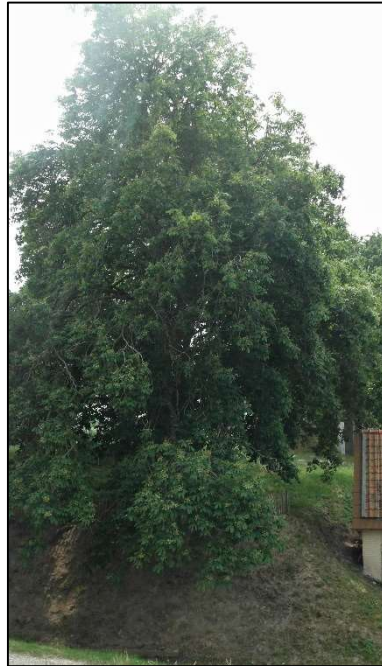
### 10. rode paardenkastanje

Een tot nu toe ogenschijnlijk vitale en relatief jonge boom. In 2019 is echter kastanjeziekte waargenomen, en verdroging in de top. Deze boom belemmert het zicht op het Slot zelf, zeker vanaf de wal maar ook vanaf de toegangsweg. Er is verder geen sprake van militair-historische betekenis. Deze boom kan worden gerooid.

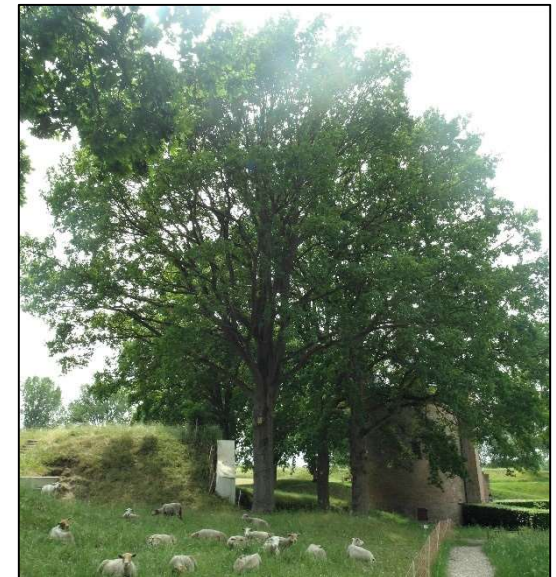
### 12 groep zomereik

Groep van vier eiken, geplant half rondom de bomvrije remise uit 1883. Deze eiken zijn vitaal, maar ook hier kan de kroon donkerder en voller zijn. geen maatregelen, en zeker niet opkronen. Een te ver doorzakkende tak hooguit wat inkorten.

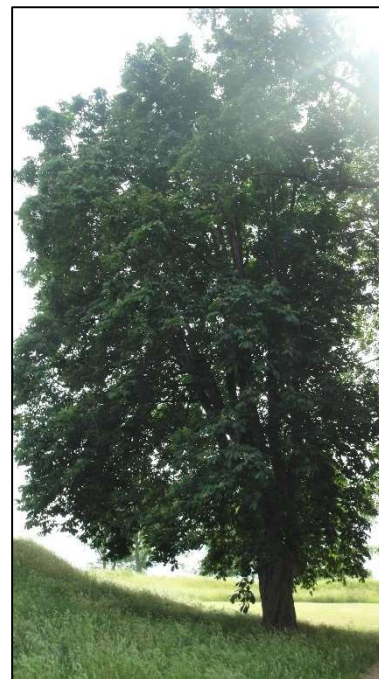
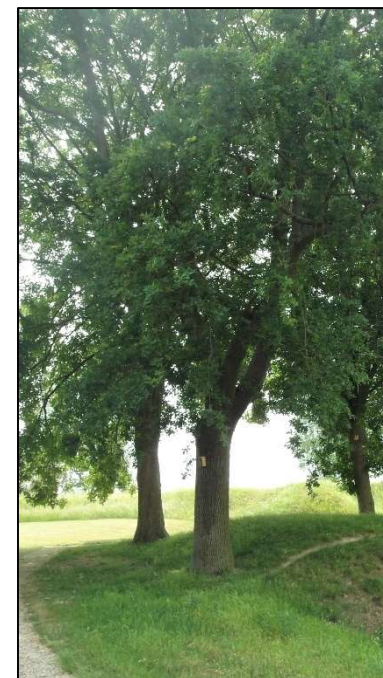
### 15. zomereik

Een redelijk vitale eik, met enig klein dood hout in de kroon. Geen doorgaande spil. Geen maatregelen, hoogstens wanneer nodig een diep wegzakkende lage tak iets innemen tot doorloophoogte.

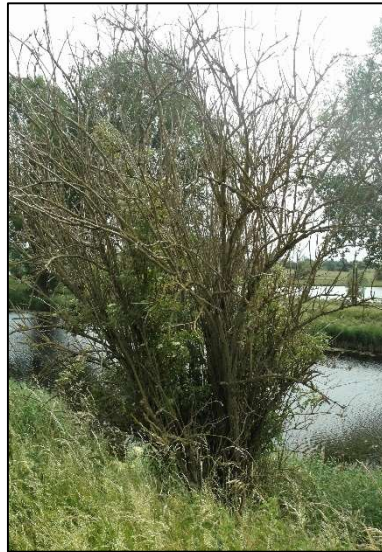
### 27. vlier

Gedeeltelijk afgestorven struik, met toch nog weer nieuwe uitlopers. Een dergelijke struik heeft op deze plek maar weinig meerwaarde, en is niet van militair/historische betekenis. De struik zal worden geruimd.

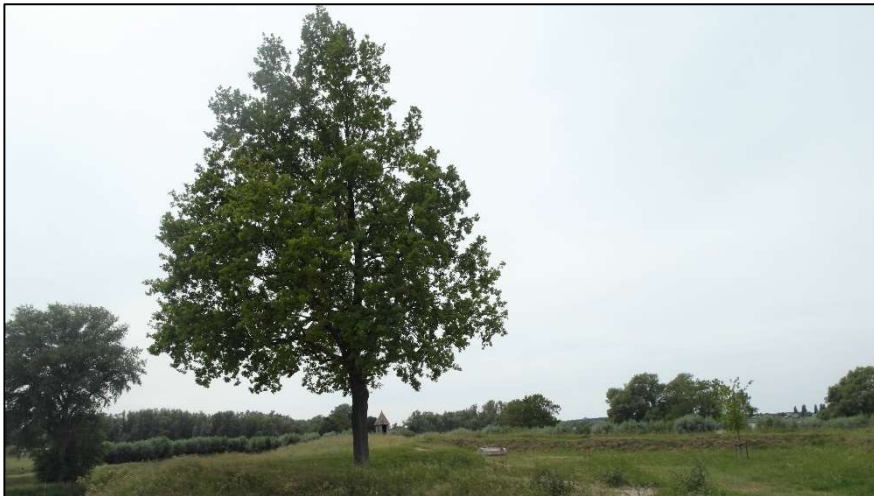
### 28. zomereik

Vitale boom, tamelijk recent geplant op de hoek van linkerflank en face van het Kerkhofbastion, wellicht al "landschappelijke aankleding". Een dergelijke locatie behoort echter boomvrij te zijn. Dat is op de andere bastions inmiddels ook gerealiseerd. Deze boom zal derhalve worden gerooid.

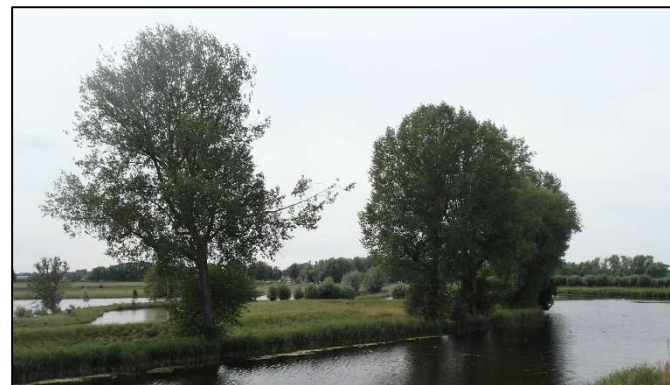
## 62. populier

Enigszins solitair staande populier; past verder wel in de gehele beplanting langs deze zijde van de enveloppe. Ook afnemend vitaal door bever-vraatschade aan de voet.

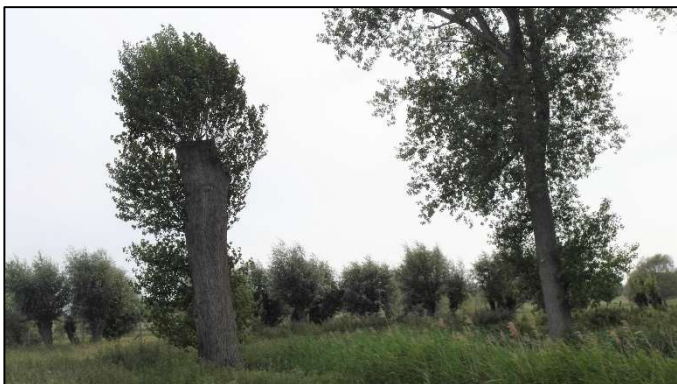
Een aantal jaar geleden geknotte populier. Hergroei is goed, en de boom lijkt gezond. Door de veel kleinere kroon kunnen dit soort ingrepen lijden tot afsterven van een deel van het wortelgestel, dat vervolgens door schimmels [in beginsel sapotroof] kan worden aangetast.

Takken zijn doorgaand zwak aangehecht, want alleen via een slapende knop in de bast. Er is daarom een verhoogde kans op takbreuk. Gezien deze problematiek en de ontoereikende esthetiek zal deze boom gekapt worden, in combinatie met 65 en 66.

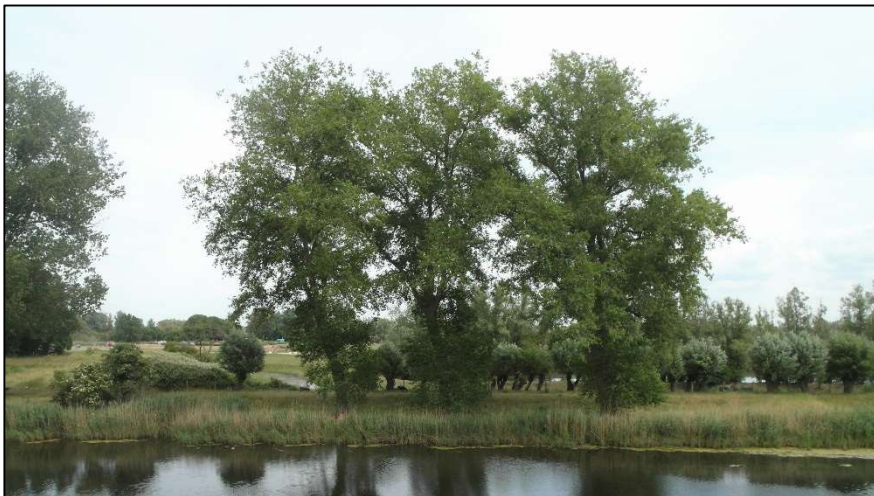
**69, 70, 71. groepje zwarte populier**

Redelijk vitale bomen, wel met beverschade. Opvallen is de kloon: een selectie uit de soort zwarte populier zelf. Het gaat hoogstwaarschijnlijk om de kloon "Wolterson" (Kolster, 1984 p. 19). De boomkronen zijn wat lichter van keur en enigszins warrig.

Voor het beheer geldt hetzelfde als voor de eerder genoemde populieren op de enveloppe.

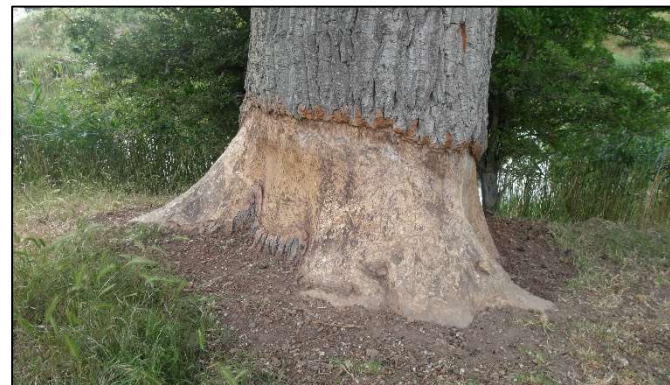
Het gaat om de twee bomen in het midden van de foto; de rechter is de zwarte populier 71.

Boom 72 is rondom geringd door de bevers. Daarboven zal de boom zeker afsterven, maar wellicht gaat de stobbe nog uitlopen. Beide bomen hebben open en wat ijle kronen.

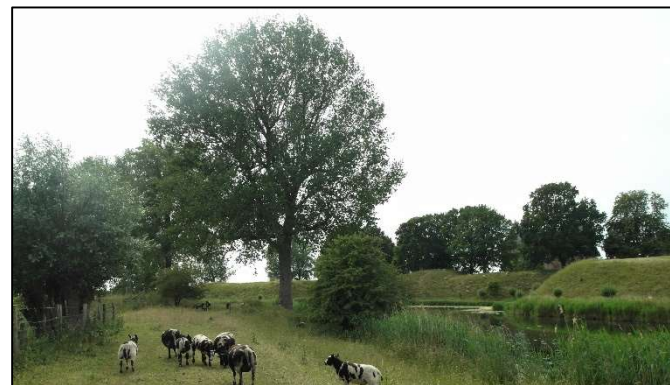
**74. populier**

Nog redelijk vitale populier, met enige bevervraat. Geen maatregelen.

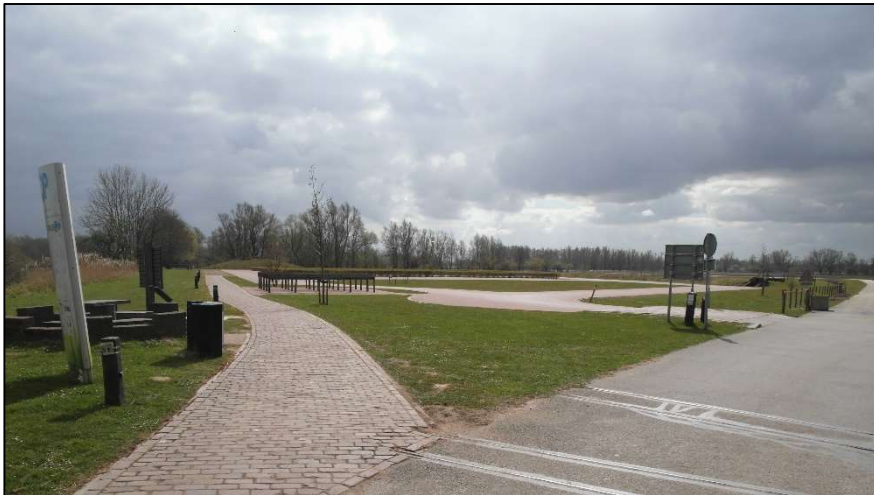
### 83 **gemengde boomgroep**

Het betreft zeer jonge aanplant op de vorig jaar gerenoveerde parkeerplaats. Verspreid over plantvlakken met smalbladige wilgen en grasvlakjes staan 2 elzen, een veldesdoorn, 5 ginkgo's, 2 kleinbladige lindes en een rij geknotte schietwilgen. De aanslag is goed verlopen. Nu verder jaarlijks vormsnoei om een goede spil te verkrijgen. Laagbetakt laten, dus in principe niet opkronen.

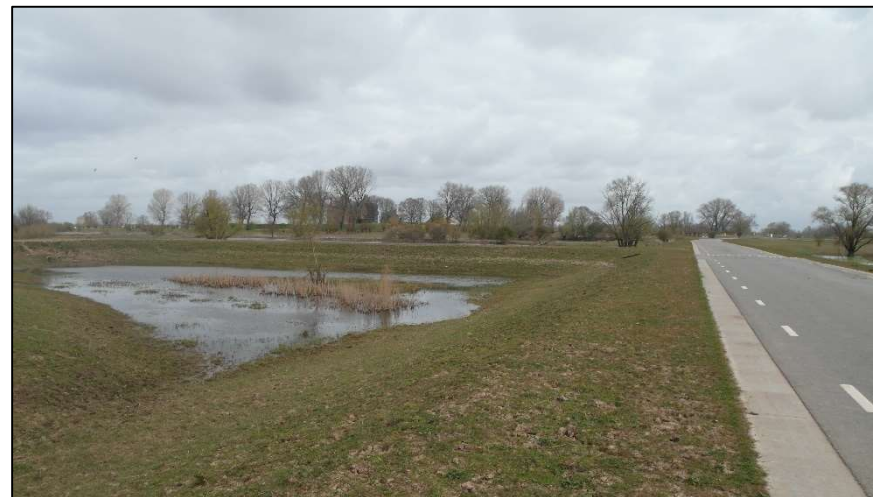
#### 6. Zicht vanaf de vernieuwde Maaskade; 3 april 2020

Als je Loevestein per auto nadert, over de vernieuwde Maaskade, dan is het kasteel niet direct zichtbaar. Zelfs in de winter is het lastig en dat is jammer. Je hebt al een heel traject door de uiterwaarde van Munnikenland afgelegd en dan nog zie je het object van het reisdoel niet. Dat kan sterk verbeterd worden door het kappen van twee populieren: boom 65 en 66.

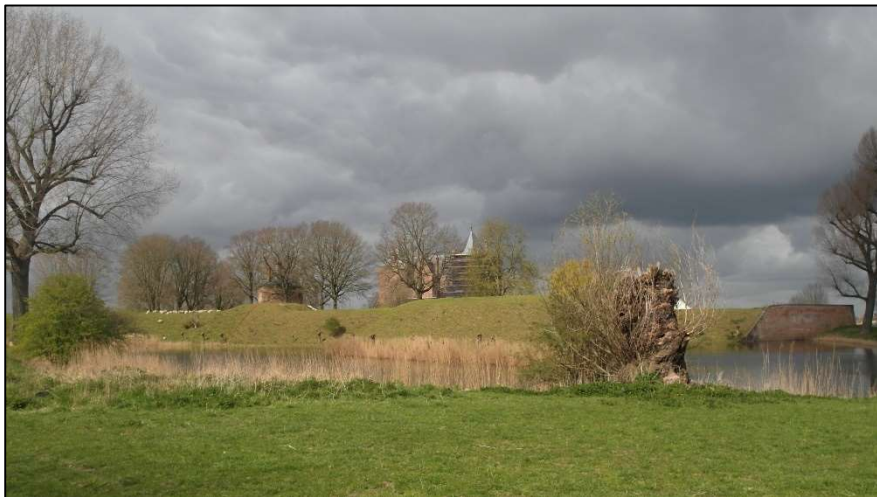
*7. Zicht op kasteel en kruittoren vanaf het begin van de toegangsweg na de parkeerplaats*

Wandelend vanaf de parkeerplaats zijn de belangrijkste gebouwen nog steeds niet echt zichtbaar. Het zicht op het slot wordt gehinderd door de eik boom 11 en de paardekastanje boom 10. Het zicht op de Kruittoren wordt gehinderd door de 4 eiken, boomgroep 12. Aan dat laatste is weinig te doen behalve een wel zeer grote ingreep.

Wel kan door de kap van boom 10 een mooi ruimer venster worden geschapen. Als de eik boom 11 verder in vitaliteit blijft afnemen en op enig moment kap noodzakelijk wordt, zal niet worden herplant.

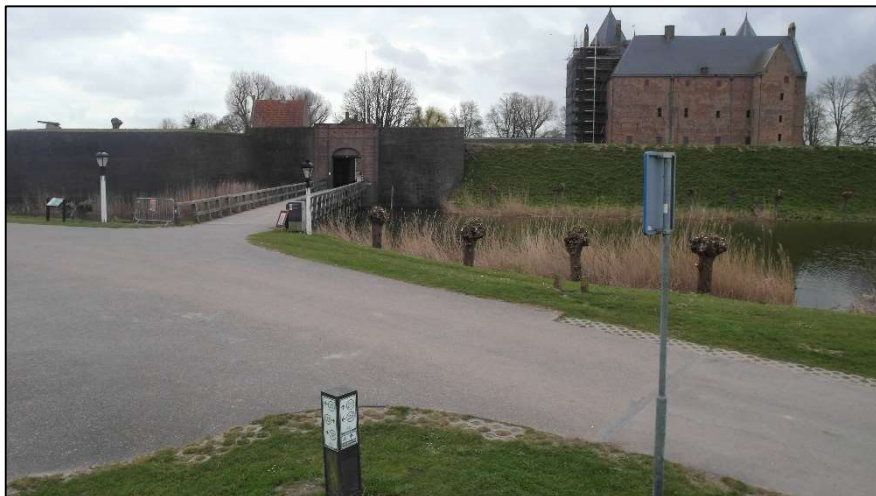
*8. Kijkend in zuidoostelijke richting over het Munnikenland*

De parkeerplaats is een paar jaar geleden opnieuw ingericht. Het ontwerp biedt duidelijk mogelijkheden om te genieten van een vrij zicht over de half-open uiterwaarde. Die ruimtelijke beleving is in we onderdeel van het schootveld. Dit in stand houden door de beplanting laag te houden is dus van belang. Dat betekent in ieder geval regelmatig knotten van de wilgen langs de zuidelijke rand.

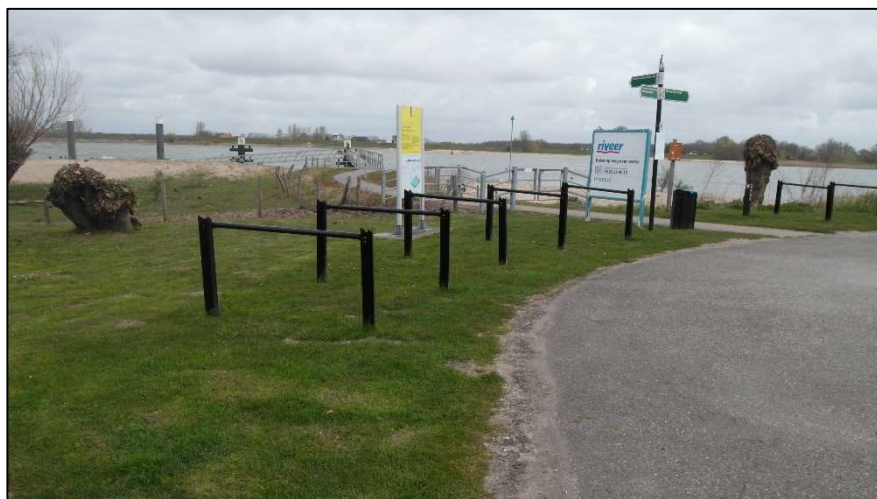
#### 9. De entree van het Slot over de vestinggracht

Het zicht op het Slot is hier heel goed en imposant. De vier knotwilgen [ongenummerd!] kunnen dit beeld onderbreken. Deze bomen hebben geen militair historische betekenis en kunnen derhalve wel verdwijnen. Verder staan er natuurlijk de nodige toeristische routeaanduidingen,

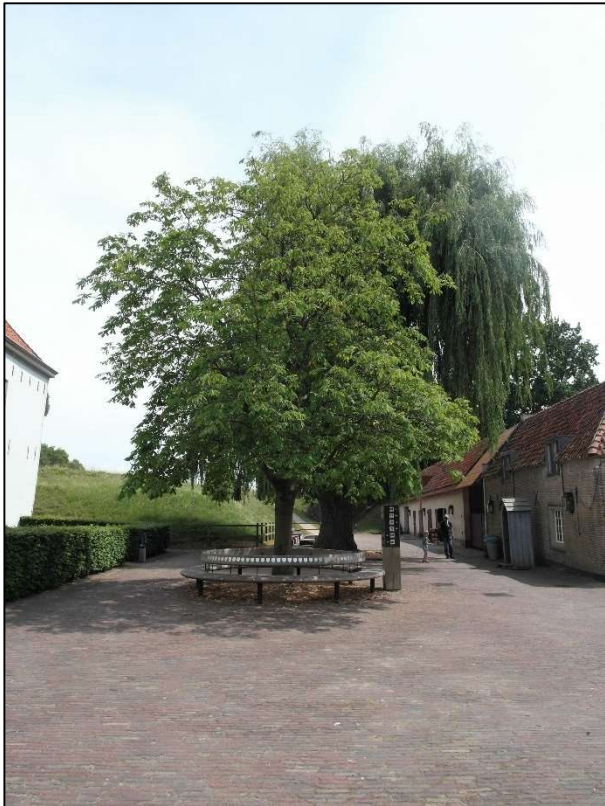
*11. de kastanje-herdenkingsboom*

Deze boom is een 15 jaar geleden gesponsord geplant vanwege een herdenkingsmoment.

De plek is echter wat ongelukkig, zowel in ruimtelijke zin als in de geheel stenen omgeving, wat voor de groei en ontwikkeling van de boom sterk beperkend is. Verder belemmert deze niet zo fraaie boom het zicht op het Commandeursgebouw. Het verplanten van een dergelijke boom, zeker is de weinig vitale staat van dit exemplaar, is behalve duur ook vrijwel nooit succesvol.

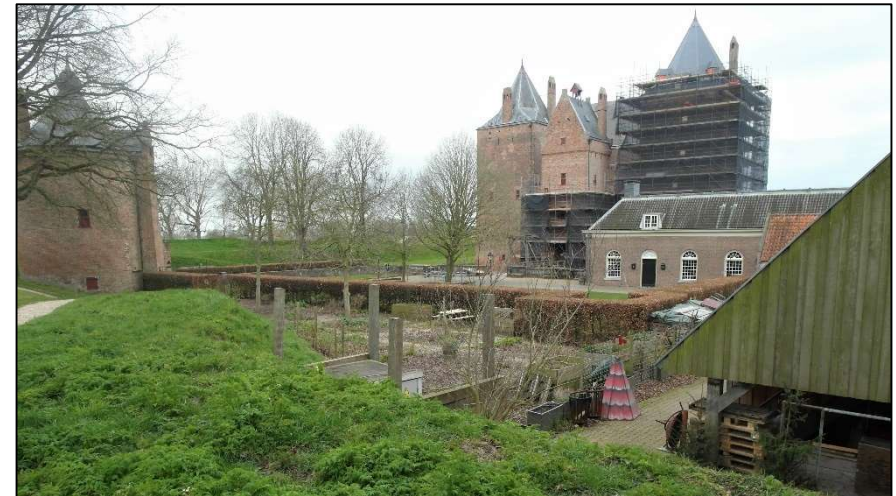
*12. Het voorplein en de directe omgeving*

Op het voorplein staan nu twee lindes, de bomen 12 en 13, die het zicht op het Slot belemmeren; zie ook bij de betreffende boombeschrijving. Dat is jammer, en hoewel het een soort schaduwplekje is voor de bezoekers is geworden, is het zicht het belangrijkste. Wellicht kan in samenhang met andere inrichtingsplannen dat anders worden opgelost. Kap ligt voor de hand, ook al omdat er geen duidelijk landschaps-architectonisch plan aan ten grondslag ligt.

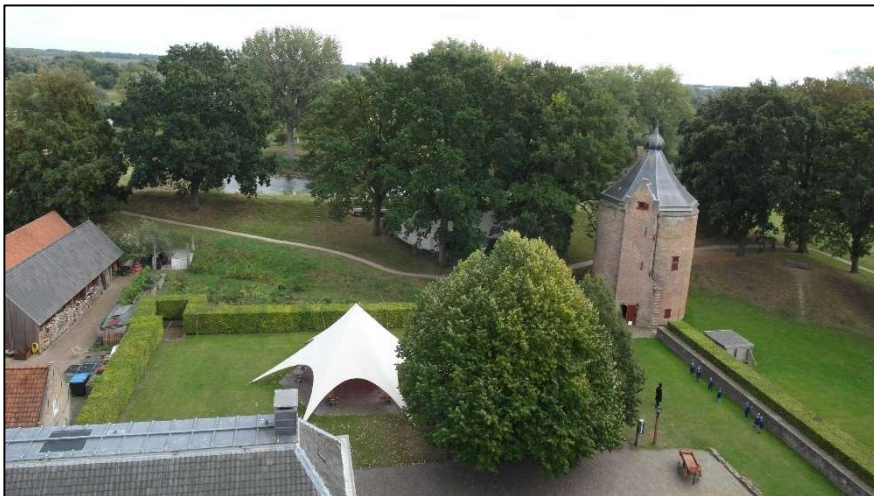
*Figuur 18. Het gezicht naar het zuidoosten over land is geblokkeerd, evenals een geheel vrij zicht op het voorplein en de Kruittoren.*

De mogelijk uit te voeren nieuwe ontwerp van het voorplein en de kap van beide jonge lindes zal dit gebrekkige zicht gaan oplossen

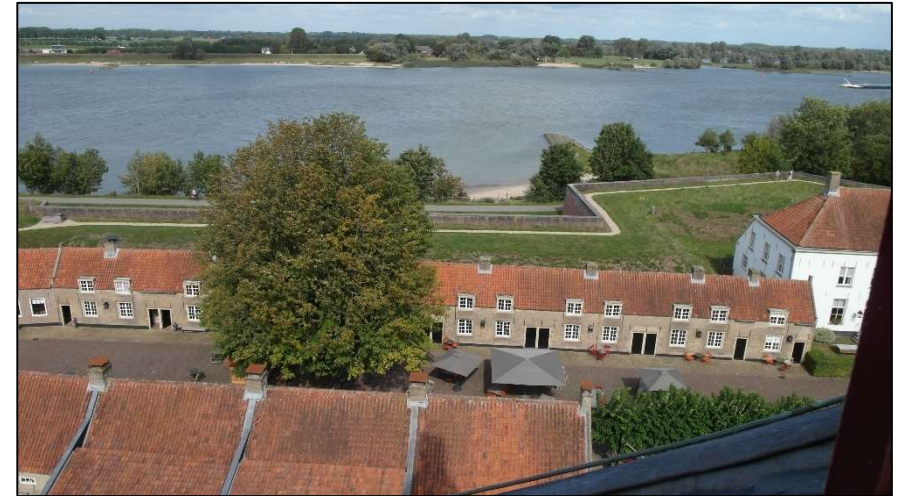
Het gezicht op de vesting vanaf de rivier en v.v. is nog een zeker knelpunt. Dit is ook goed te zien vanaf de toren.

*Figuur 19. Gezicht vanaf de Waal, en zicht op de Waal vanaf de gereveteerde vestingwal is geblokkeerd door de haksingel met loofhout op het hoogste punt van de oever, direct langs de toegangsweg.*

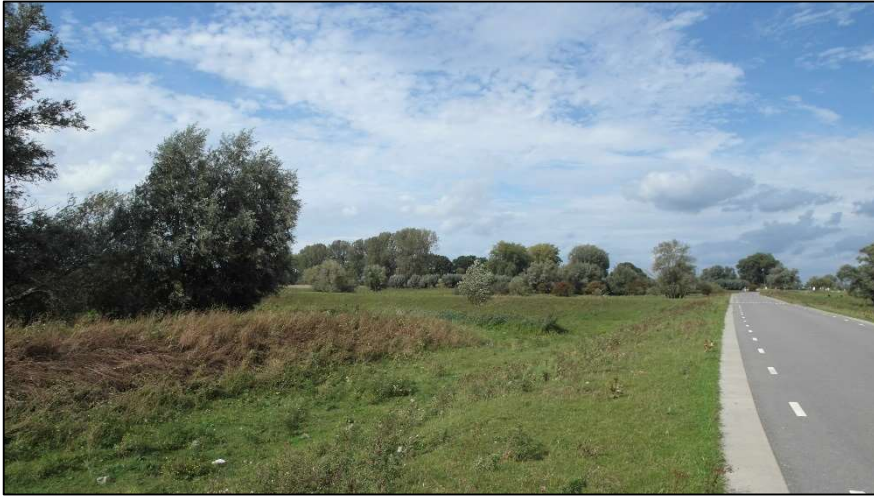
Het zicht op het Slot vanaf de "nieuwe" toegangsweg, de Maaskade, is nog grotendeels geblokkeerd, maar wel door enkele bomen. Vanaf de meest zuidelijke plek op de toegangsweg, zeg maar in de knik van de weg zal een zicht allen mogelijk zijn door vrij veel te kappen. Wat noordelijker is dat [door kap van twee populieren en de zieke essen] wel al mogelijk. Er zal dan ineens via een "venster" een blik op het Slot geworpen kunnen worden. Dan ben je er echt bijna!

*Figuur 20. Ter hoogte van de knik in de Maaskade is het Slot nog niet te zien*

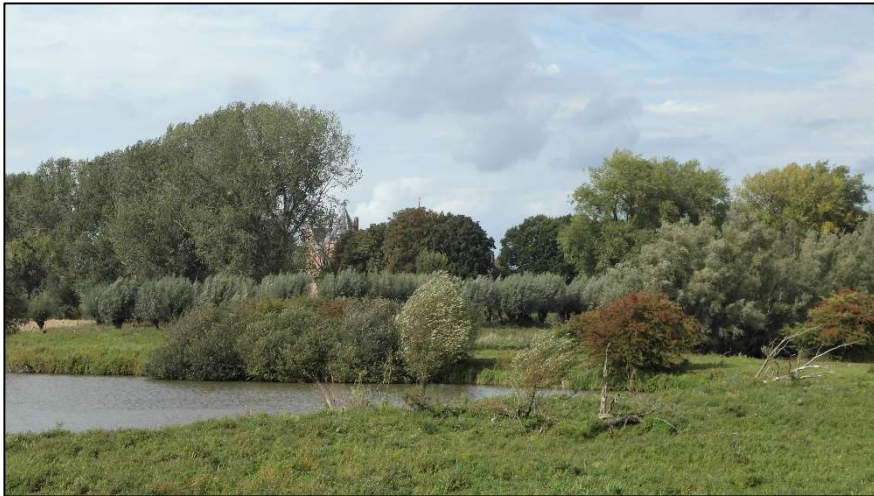
*Figuur 21. Ongeveer tweehonderd meter noordelijker begint het kijkvenster al te ontstaan.*
